Wollersheimer Geschichtsblätter

DER BÜSCHHOF ZU WOLLERSHEIM

1747 – 1997

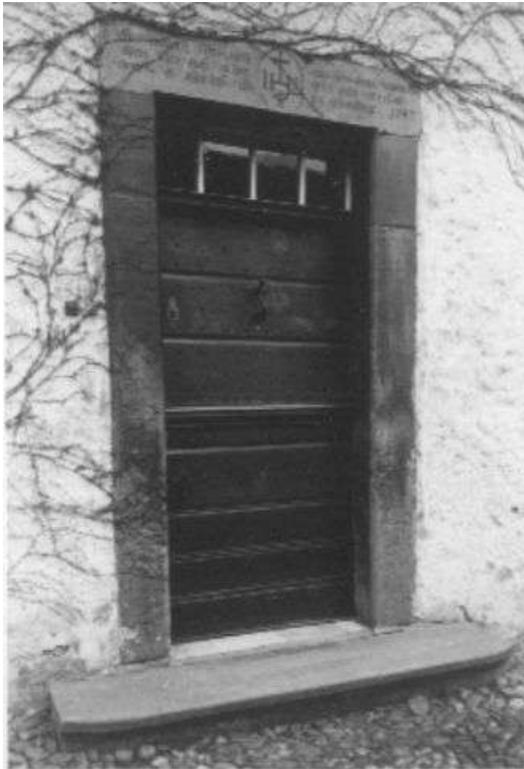
bel zur Straße, ist zweigeschoßig und aus verputztem Bruchstein. Das Baujahr des Hauses geht aus einer Inschrift, die in den oberen Abschluß der Sandstein-Umrahmung der Haustüre eingemeißelt ist, hervor:

Joän Henricus Büsch und Maria Catharina Frohns °
 Haben dieses Haus mit Gottes Handt Gestalt. Anno °
 Der Nahm des Heřn Sey Gebenideyt °
 1747
